Die Restauration und Veredelung eines Armbanduhr Chronographen

Juwelier & Uhrmachermeister Jochen Tröger

Hanhart, Chronograph der Deutschen U-Boot-Marine, Nickelgehäuse, Edelstahlboden, Gehäuse-Nr. 119573, Werk-Nr. 19573, Hanhart Cal. 41. Baujahr ca. 1940.

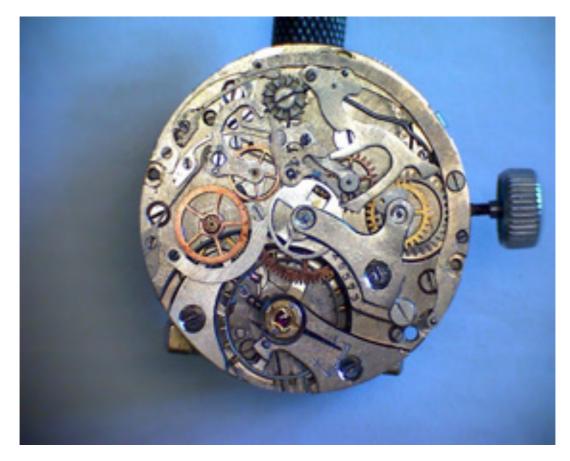
Angelieferte Uhr weist erhebliche Trage- und Reparaturspuren auf. Sehr viele Uhrenteile sind durch Rost oder unsachgemäßer Behandlung und Bearbeitung beschädigt.

Abb.1 Ausgebautes Uhrwerk.

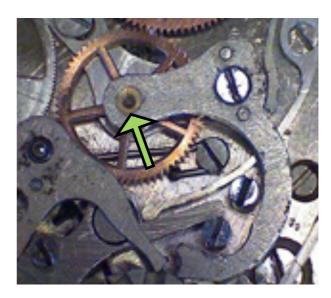
Abb.9 Kupplungsbrücke mit Radlager aus Messing.

Das Messinglager des Chronokupplungsrades wurde durch ein Rubinsteinlager veredelt.

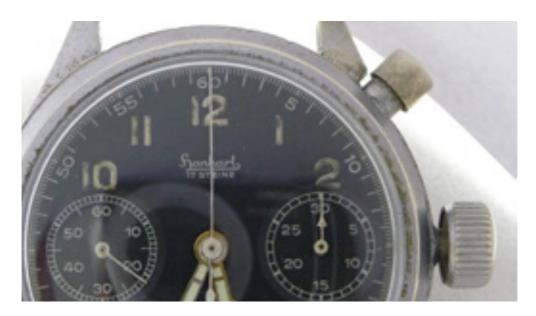
Abb.12 Durch Feuchtigkeit angegriffenes Zifferblatt. Die Aufzugskrone hat zuviel Abstand zum Gehäuse.

Die alte Leuchtmasse der Zifferblattziffern musste entfernt werden und die neue Leuchtmasse wurde von Hand aufgetragen.

Tubusrohr eingekürzt, Aufzugskronenrändelung nachgefräst und Krone näher an das Gehäuse montiert.

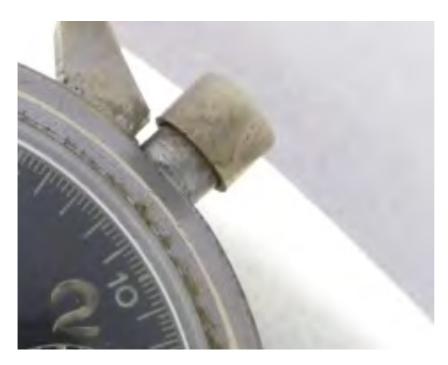
Abb. 13 Drücker, oben.

Abb.14 Demontierter Drücker, mit verhärteter Kautschukdichtung und ausgefressener Drückerbohrung.

Beide Drücker demontiert, gealterte und ausgehärtete Drückerdichtungen entfernt.

Zwei Drückerdistanzscheiben aus Inoxstahl angefertigt und in die Drückerhülsen eingepasst.

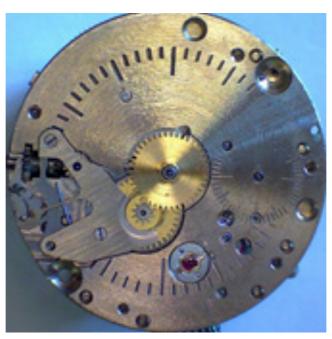
Abb. 15 Das Uhrwerk von der Zifferblattseite.

Die Zeigerwerkskupplung war zu seicht und musste nachgespannt werden. Die Kupplungsradverzahnungen wurden bestmöglich nachgearbeitet.
